ПАСПОРТ ДОСТУПНОСТИ

**объекта социальной инфраструктуры
(ОСИ)
МБУ ДО ЦДОД**

**муниципальное бюджетное учреждение
дополнительного образования
Октябрьского района
города Ростова-на-Дону «Центр
дополнительного образования детей»**

**АКТ ОБСЛЕДОВАНИЯ № 1
объекта социальной инфраструктуры
К ПАСПОРТУ ДОСТУПНОСТИ ОСИ**

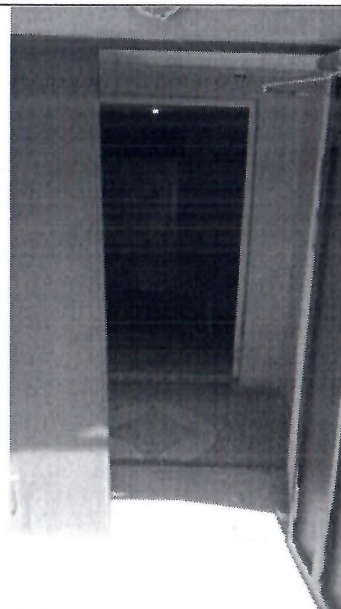
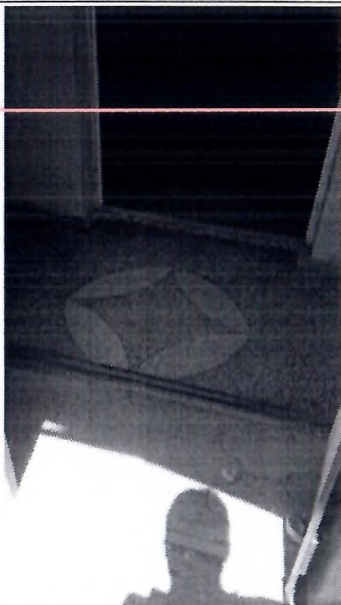
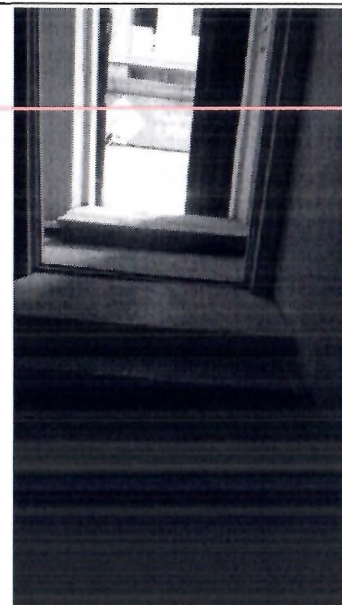
амбур	есть	4	8, 9, 10	<p>В тамбуре дверь двустворчатая с шириной проема в свету при открытой одной створке 0,8м. Нет доводчиков.</p> <p>Дверные проемы и ручки не контрастны.</p>	К,О,С	<p><u>Во всех тамбурах</u></p> <p>При проведении капитального ремонта заменить двери из тамбуров таким образом, чтобы ширина проемов в свету была не менее 0,9м. Обеспечить высоту порогов в дверном проёме не более 0,014м. На дверях предусмотреть дверные полотна контрастные по</p>	Капитальный ремонт

<p>отношению к прилегающим поверхностям, со смотровыми панелями из прозрачного ударопрочного материала или контрастно маркировать дверной проем. Установить доводчики с задержкой закрывания двери не менее 5 секунд, и чтобы усилие при открывании дверей было не более 19,5Нм. Предусмотреть установку ручек П-образного типа, контрастных по отношению к поверхности двери. Контрастно маркировать прозрачные полотна двери.</p>	
ОБЩИЕ требования к зоне	есть	1, 2, 3, 4	1, 2, 3, 4, 5, 6, 7, 8, 9, 10	Входы с поверхности земли не приспособлены для всех категорий МГН.	К,О,С	Оборудовать не менее одного входа, доступного для всех категорий МГН с поверхности земли в соответствии со СНИП 59.13330.2012	Капитальный ремонт

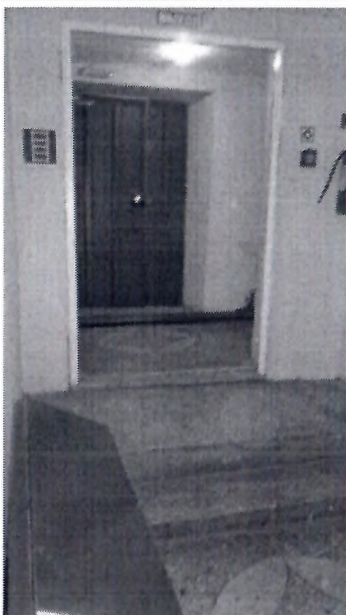
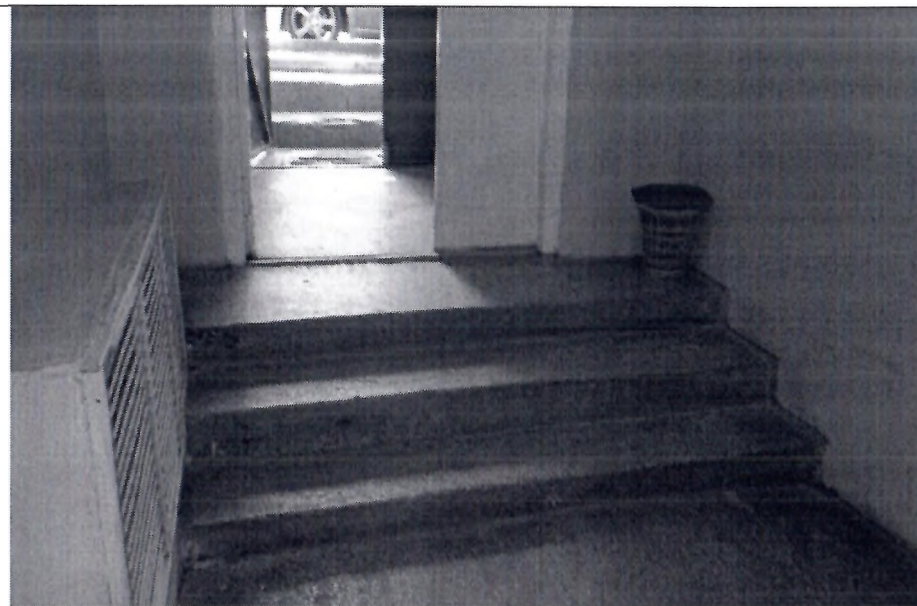
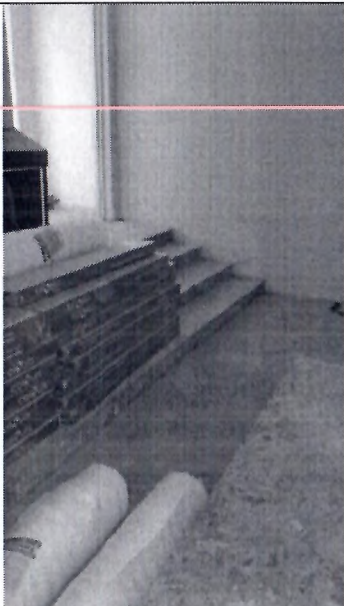
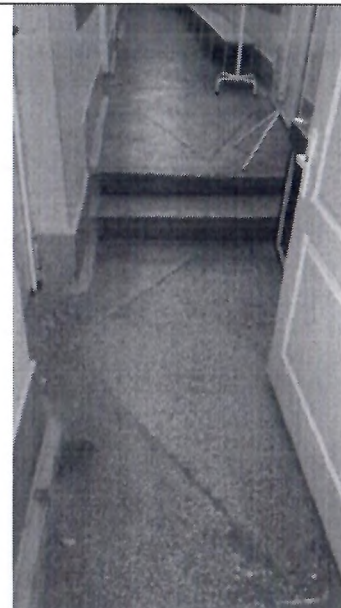
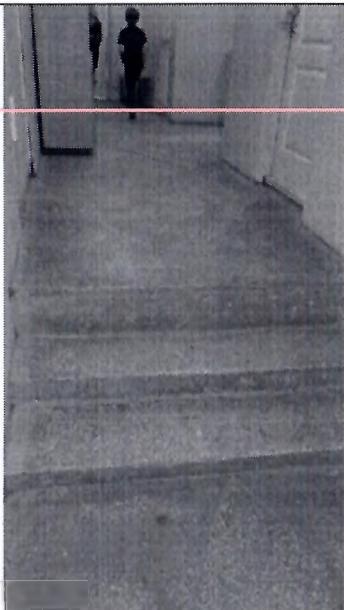
Лестница (внутри здания)	есть	5	11, 12, 13, 14, 16, 17	По путям движения имеются лестницы по ширине коридоров. Не установлены поручни. Краевые ступени контрастно не маркированы.	-	Установить поручни с обеих сторон лестниц с горизонтальным нетравмирующим завершением длиннее марша лестницы на 0,3м с учетом глубины последней ступени. Краевые ступени лестниц контрастно маркировать.	-
Лифт (внутри здания)	нет	-	-	не предусмотрен	К	Перепады высоты дублировать пандусами и плавными съездами до проведения реконструкции помещения нет технической возможности из-за недостатка места.	-

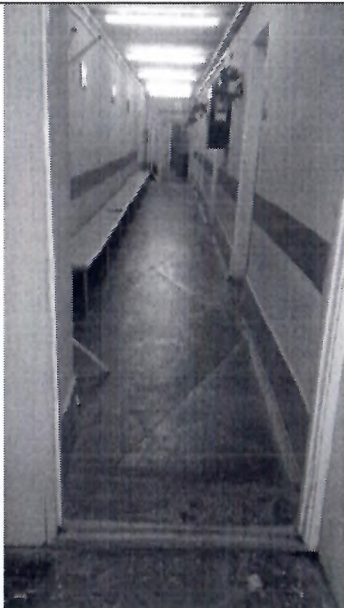
Фото 15

Лифт пассажирский (или подъемник)	нет	-	-	-	-	-	-
Дверь	есть	9	15, 16	Дверные полотна не контрастны по отношению к прилегающей поверхности.	все	Контрастно маркировать прозрачные полотна двери.	Текущий ремонт
Пути эвакуации (в т.ч. зоны безопасности)	есть	5, 6, 9	11, 12, 13, 14, 15, 16, 17	Пути движениями внутри здания являются путями эвакуации. Недостаточная система информации.		Пути движения являются путями эвакуации. Установить знаки, указывающие направление эвакуации.	Текущий ремонт
Общие требования к зоне	есть	5, 6, 9	11, 12, 13, 14, 15, 16, 17	Не обеспечено беспрепятственное передвижение МГН внутри здания.	К,О,С	Обеспечить беспрепятственное передвижение МГН внутри здания.	Текущий ремонт
